Кваліфікаційна наукова  
праця на правах рукопису

**ДИСЕРТАЦІЯ**  
**РЕСУРСНІ ХАРАКТЕРИСТИКИ ПАРОВИХ ТУРБІН**

**ВІД ДІЇ КРУТИЛЬНИХ КОЛИВАНЬ**

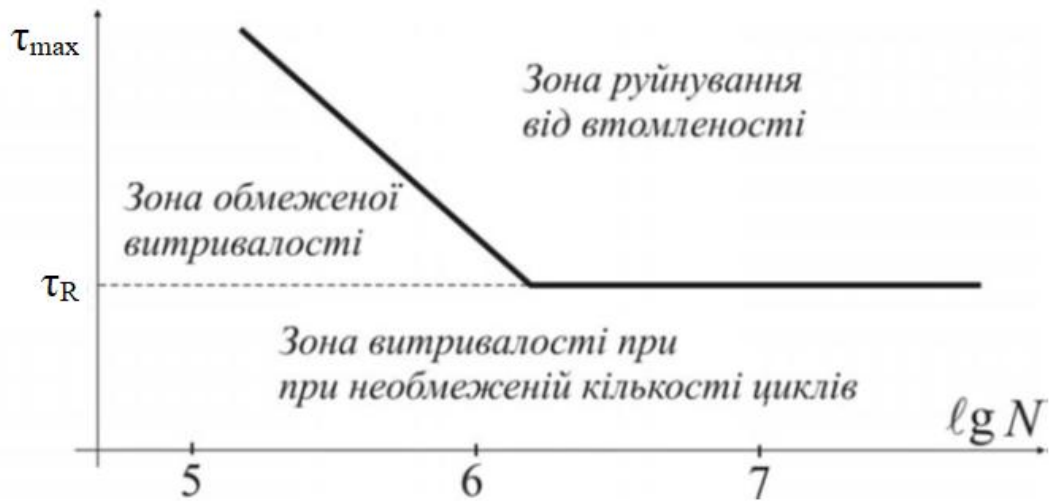
змінних циклів та рівня напружень поділяють на зону необмеженої витривалості, зону обмеженої витривалості та зону руйнування від втоми.

Рисунок 2.7 – Крива втоми сталі у напівлогарифмічних координатах

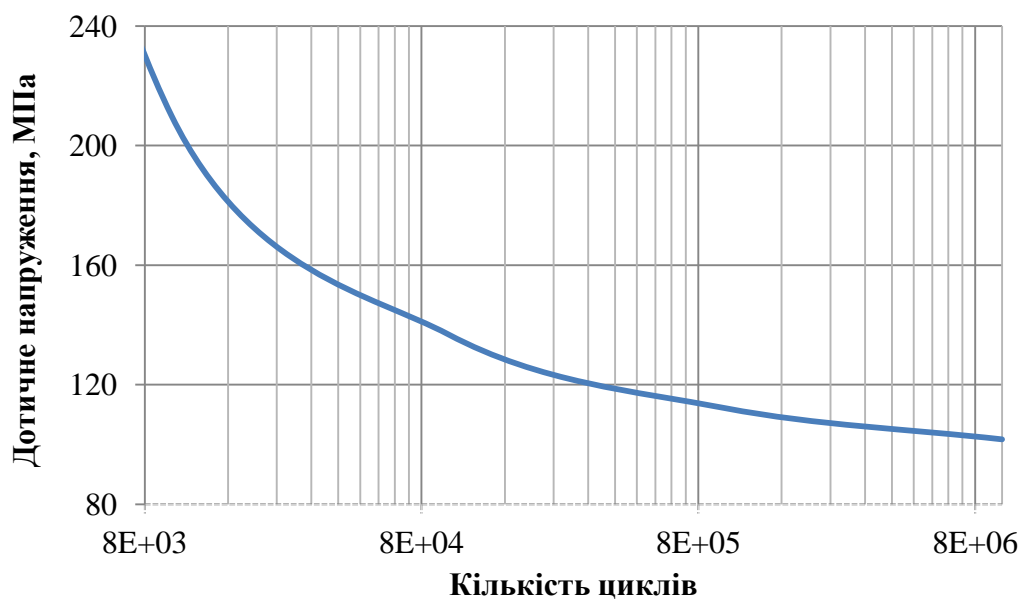
Параметри в рівнянні (2.17) для легованої сталі 25Х1М1ФА, що працює в умовах кручення становлять:  $K_m = 0,58$ ;  $K_a = 0,78$ ;  $K_t = 0,979$ ;  $\eta_0 = 208,3$ ;  $\eta_p = 3176,229$ ;  $\eta_u = 185966,681$ ;  $c = -0,3114$ ;  $b = -0,8348$  [60].

Рисунок 2.8 – Крива втомленості роторної сталі 25Х1М1ФА

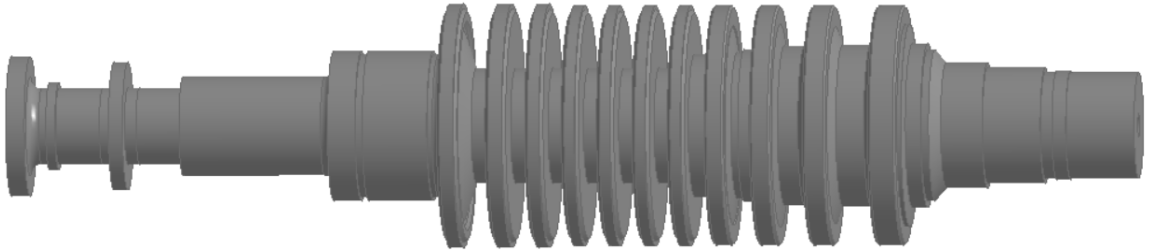
замінено моментами інерції та зосередженими масами на кожному робочому ступеню. Дана модель ротора зображена на рис. 3.2.

Рисунок 3.2 – Модель ротора ЦСТ з моментами інерції та зосередженими масами

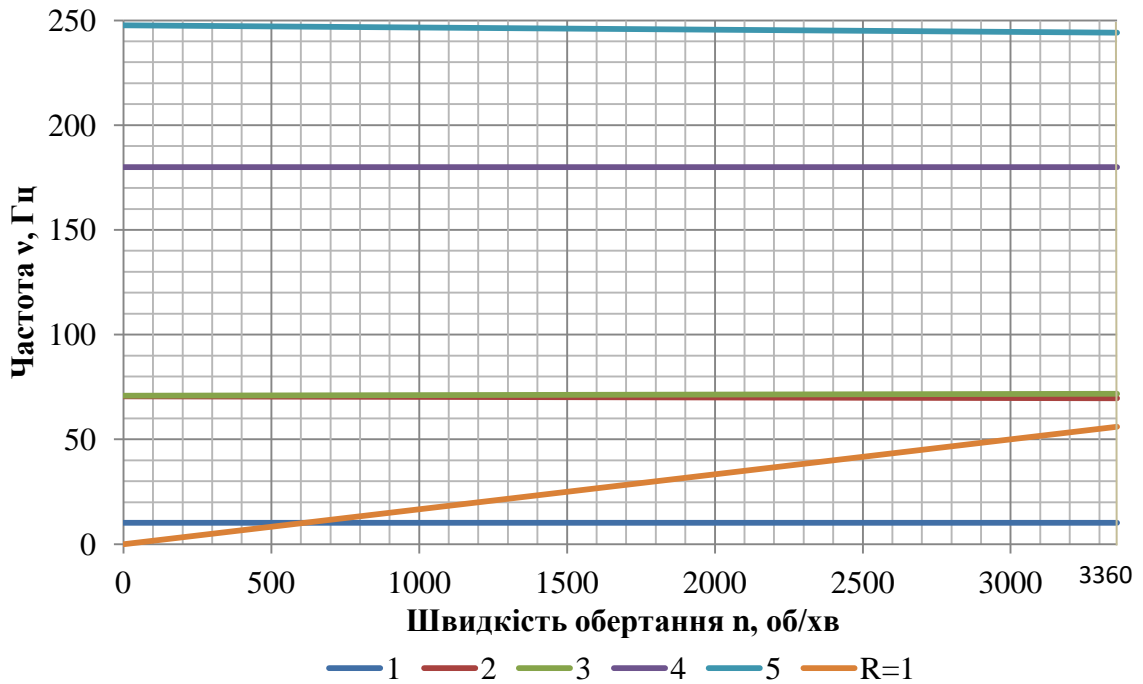
На даній діаграмі на осі абсцис відкладена швидкість обертання ротора ( $n$ , об/хв.), а на осі ординат частоти власних коливань моделі ( $\nu$ , Гц). В точках перетину швидкості обертання ротора ( $R=1$ ) з лініями власних частот коливання (моди 1-5) виникає явище резонансу, а дана частота обертання називається критичною. Робота обертового обладнання на критичних частотах не допускається, а при пусках та зупинках їх намагаються пройти якомога швидше.

Рисунок 3.3 – Діаграма Кемпбелла для моделі ротора ЦСТ з моментами інерції та зосередженими масами: 1-5 – власні частоти коливання ротора; R=1 – частота обертання ротору

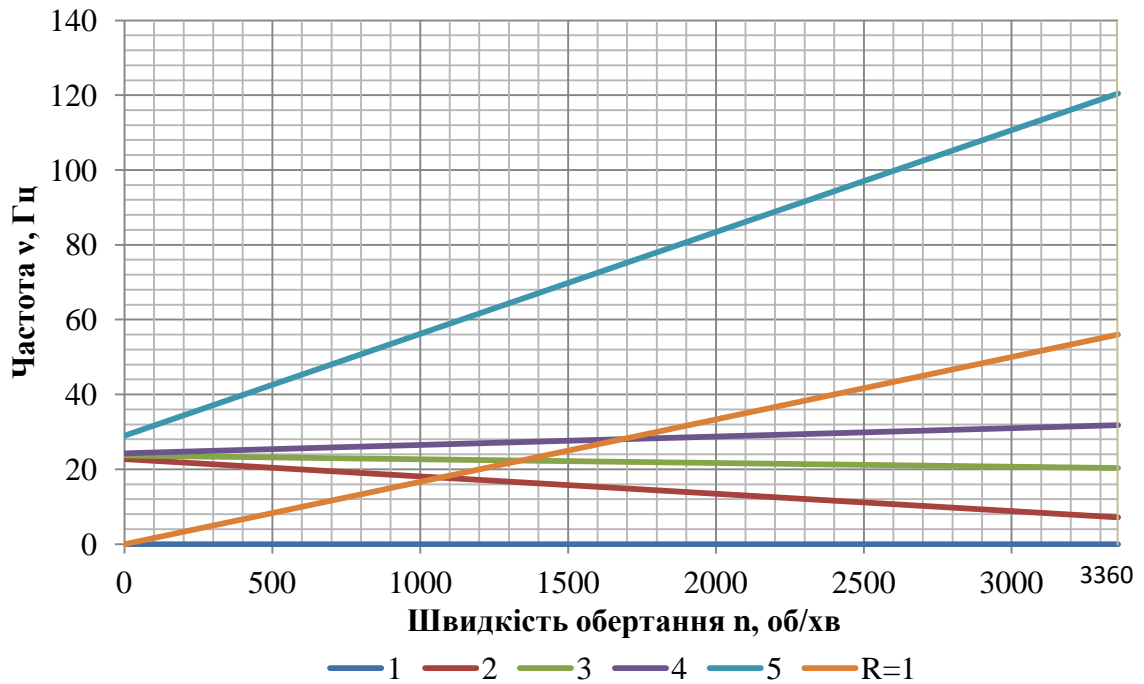
Побудована діаграма Кемпбелла для другої моделі зображена на рис. 3.5. В табличному вигляді результати модального аналізу наведено в таблиці 3.2.

Рис. 3.5 – Діаграма Кемпбелла для моделі ротора ЦСТ з дисками еквівалентної довжини та маси: 1-5 – власні частоти коливання ротора; R=1 – частота обертання ротору

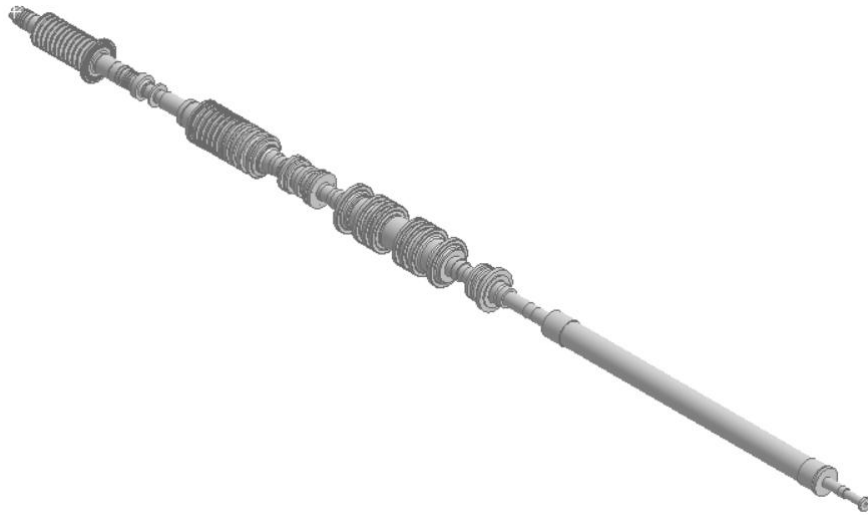
- враховано геометричні розміри роторів циліндрів парової турбіни та електрогенератора;
- враховано геометричні розміри всіх робочих дисків;
- враховано конструктивні особливості з'єднувальних муфт роторів ЦВТ і ЦСТ, ЦСТ і ЦНТ, ЦНТ і генератора;
- не враховані дрібні елементи рельєфу (фаски, проточки, скруглення, канавки та ін.);
- робочі лопатки та бандажні кріплення замінені зосередженими масами та моментами інерції.

Рисунок 3.7 – Геометрична модель валопроводу ТА К-200-130  
із зосередженими масами та моментами інерції

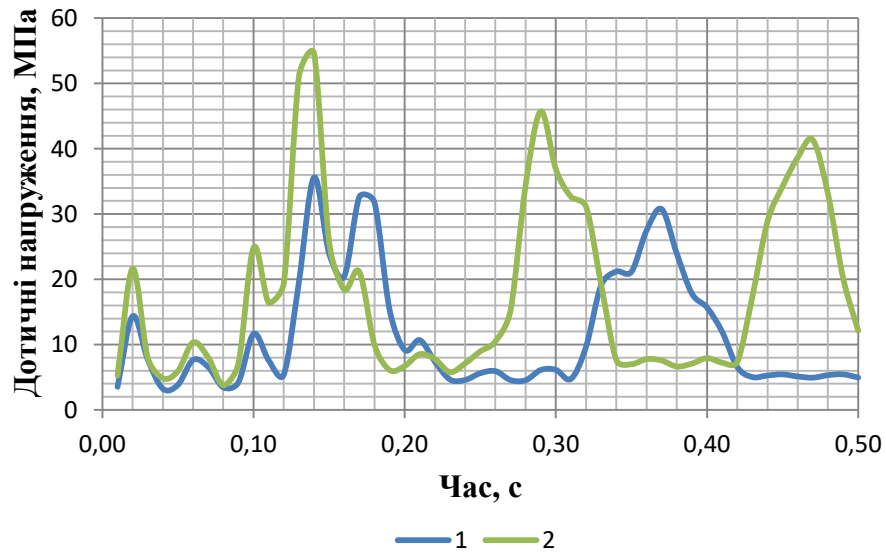
Аналізуючи нижче наведені графіки стає очевидно, що в моделі де замінено робочі лопатки на відповідні моменти інерції та зосереджені маси спостерігаються значно більші амплітуди дотичних напружень.

Рисунок 3.8 – Максимальні дотичні напруження між ЦВТ та ЦСТ:

1 – модель з дисками; 2 – модель із зосередженими масами та моментами інерції

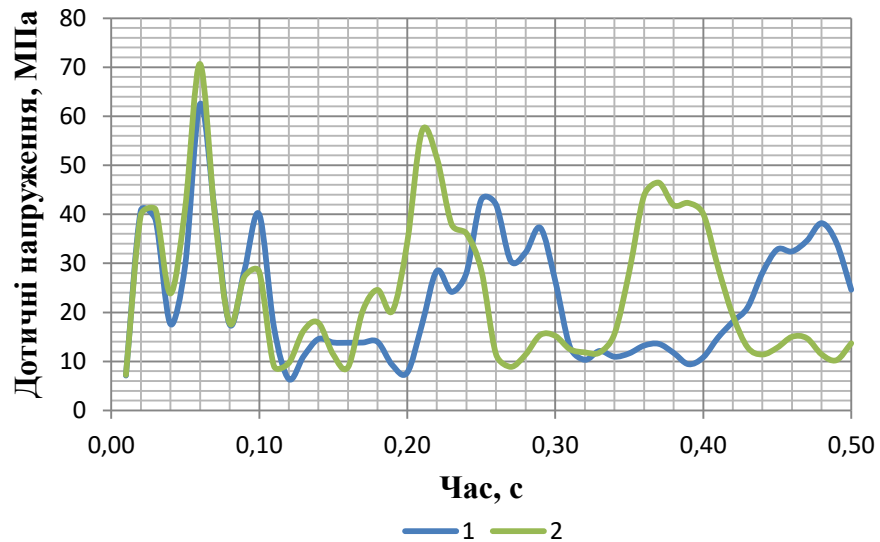
Рисунок 3.12 – Максимальні дотичні напруження між ЦНТ та ЕГ:

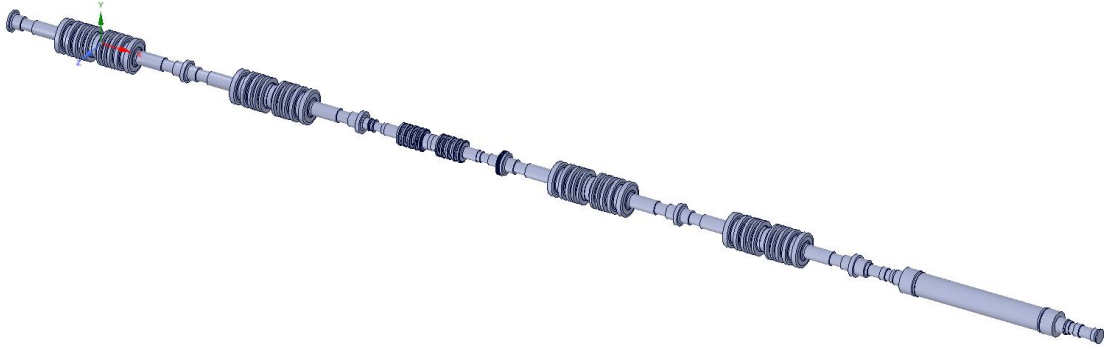
- не враховані дрібні елементи рельєфу (фаски, проточки, скруглення, канавки та ін.);
- робочі лопатки та бандажні кріплення замінені зосередженими масами та моментами інерції.

Рисунок 4.5 – Геометрична модель валопроводу ТА К-1000-60/3000

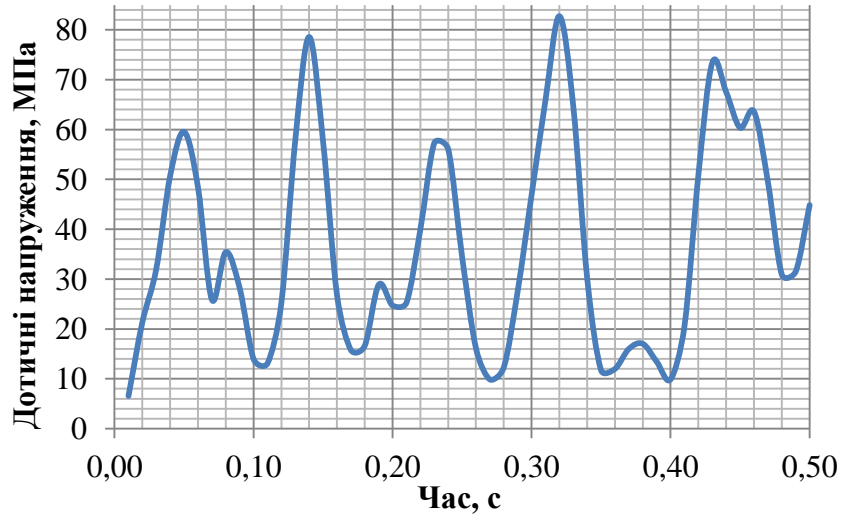
На рис. 4.6–4.10 показано графік зміни максимальних дотичних напружень на найбільш напружених ділянках валопроводу турбоагрегату.

Рисунок 4.6 – Максимальні дотичні напруження між ЦНТ-1 та ЦНТ-2

Рисунок 4.7 – Максимальні дотичні напруження між ЦНТ-2 та ЦВТ

Рисунок 4.8 – Максимальні дотичні напруження між ЦВТ та ЦНТ-3

Рисунок 4.9 – Максимальні дотичні напруження між ЦНТ-3 та ЦНТ-4

Рисунок 4.10 – Максимальні дотичні напруження між ЦНТ-4 та ЕГ

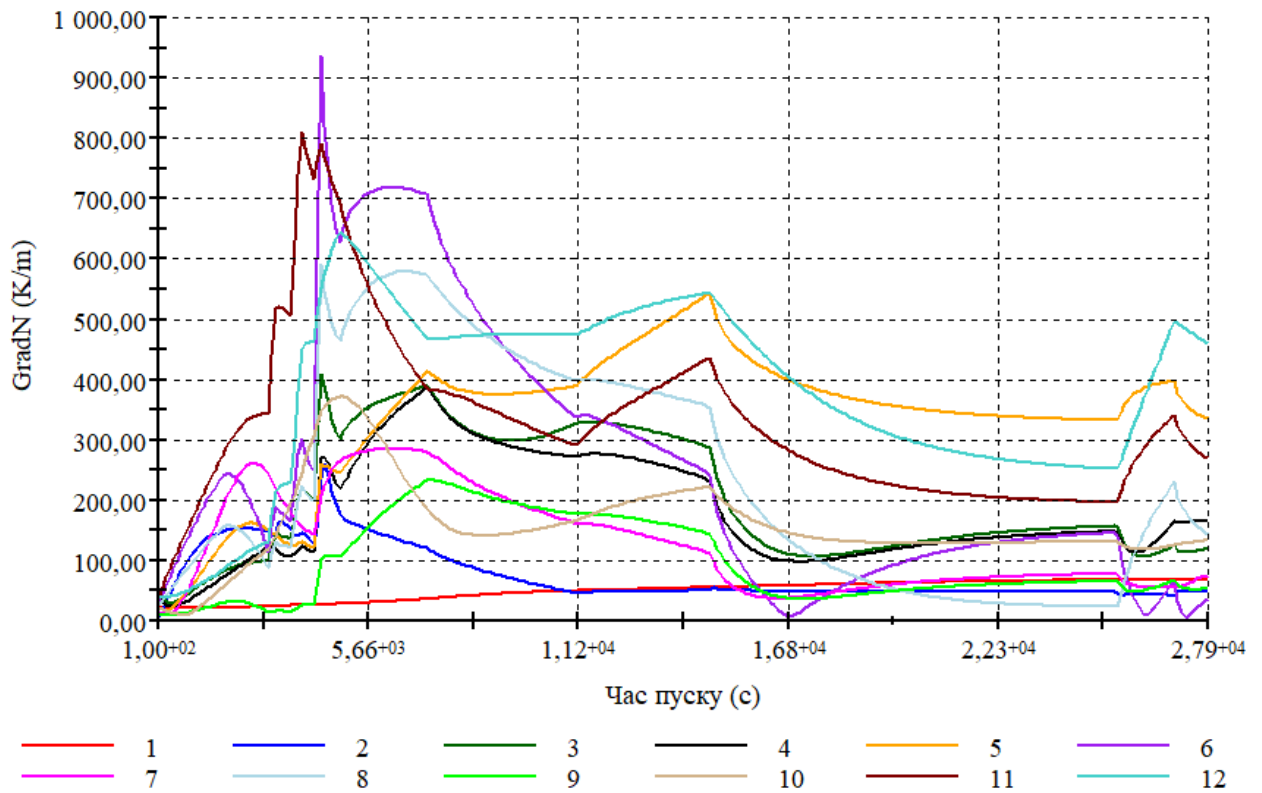
Рисунок 5.7 – Динаміка зміни градієнтів температур при пуску ТА з холодного стану металу [104]

The greatest temperature gradient ( $\text{grad}T = 952 \text{ K/m}$ ) during startup of the turbine from cold conditions is observed in the region of the fourth-stage diaphragm seal, at the moment of turbine-generator synchronization with the power system (4400 seconds).

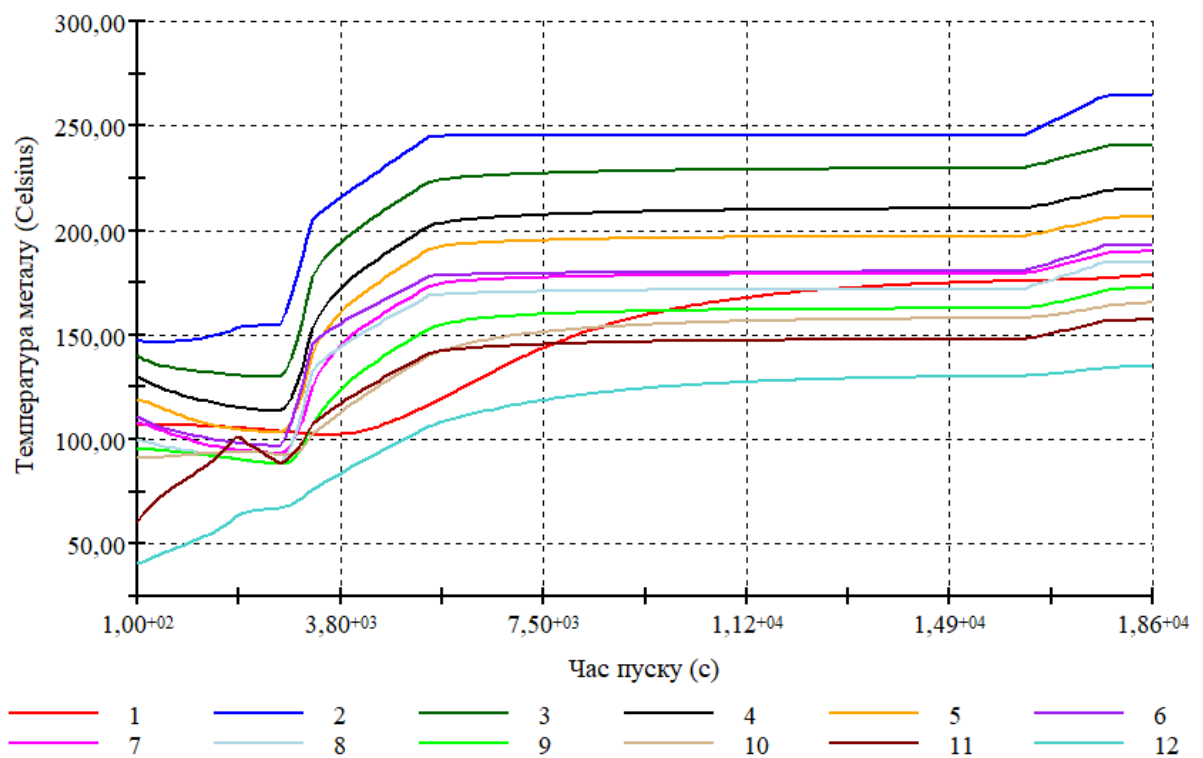
Рисунок 5.10 – Динаміка зміни температури при пуску ТА з гарячого стану металу [104]
