ЗАСТОСУВАННЯ БЮДЖЕТНИХ ЕНДОСКОПІЧНИХ USB ВІДЕОКАМЕР ПРИ ОГЛЯДІ ВНУТРІШНІХ ПОВЕРХОНЬ БАЛОНІВ ДЛЯ ДІОКСИДУ ВУГЛЕЦЮ

Панченко О. А., Несін В. В.

Український науково-дослідний інститут спеціальної техніки та судових експертиз

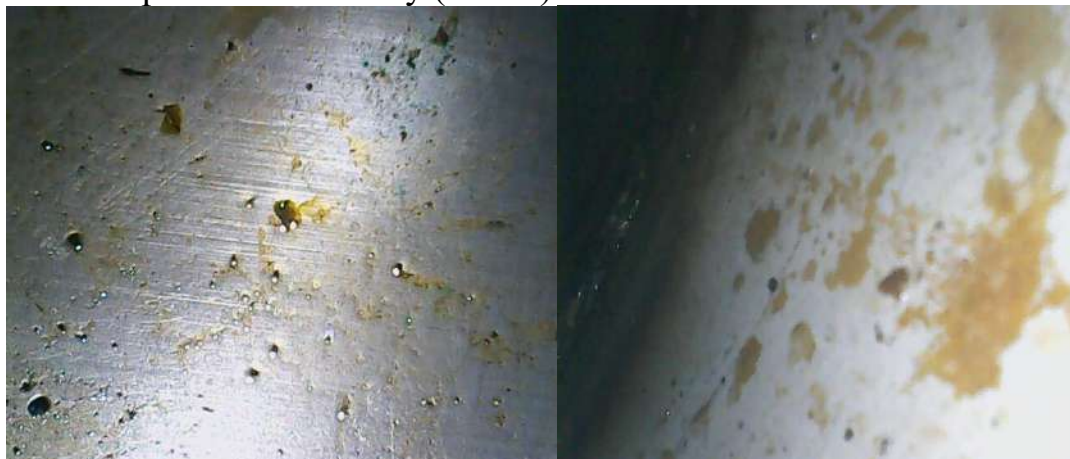
Якість отриманих знімків дозволила візуально оцінити стан внутрішньої поверхні та зварних швів балону (Рис. 1).

Рис. 1. Забруднення внутрішньої поверхні балону для зрідженого CO₂ та оксидна плівка (Fe₂O₃), виявлені за допомогою ендоскопічної камери [Фото авторів]

При огляді були виявлені: вода, забруднення оксидом заліза та інші смолисті відкладення на внутрішній поверхні. Органолептичні характеристики виявленої оксидної плівки відповідають гематиту (Fe₂O₃).

Проведені в подальшому роботи з видалення забруднень, очищення внутрішньої поверхні балону та арматури дозволили в короткий проміжок часу відновити працездатність обладнання без проведення позачергових регламентних робіт або опосвідчення балону у спеціалізованих організаціях. Слід зауважити, що послуги з видалення забруднень в таких організаціях як правило обмежуються короточасним змиттям слабоокислюючими розчинами продуктів корозії та гідравлічного випробування балонів тиском. Середня вартість робіт з опосвідчення (без ремонту) в Україні сьогодні становить близько 0,8 тисяч гривень за балон (без урахування логістичних затрат), послуги доступні лише у великих містах.
