Магістерська дисертація  
на здобуття ступеня магістра

на тему: **Виявлення дефектів міжлистової ізоляції шихтованого магнітного осердя електричних машин**

3. Вихідні дані до роботи: двигун типу СДН-2-17-26-16, потужність - 630 кВт, напруга - 6000 В, кількість фаз - 3, кількість полюсів - 16, синхронна частота обертання - 375 об/хв, ККД - 92,9%.

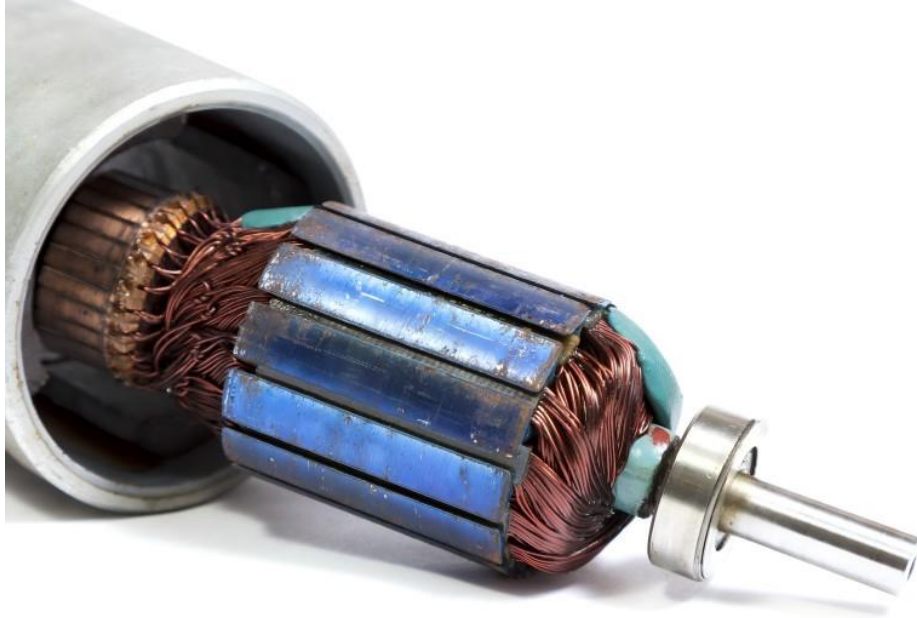
Рисунок 1.2. - Механічні ушкодження

Ці ушкодження можуть ескалувати, наприклад, від локальних гарячих точок до повного руйнування осердя. [3]
