Кафедра електромеханіки

Магістерська дисертація

на тему: Дослідження ушкоджень обмоток роторів асинхронних двигунів серії 4А

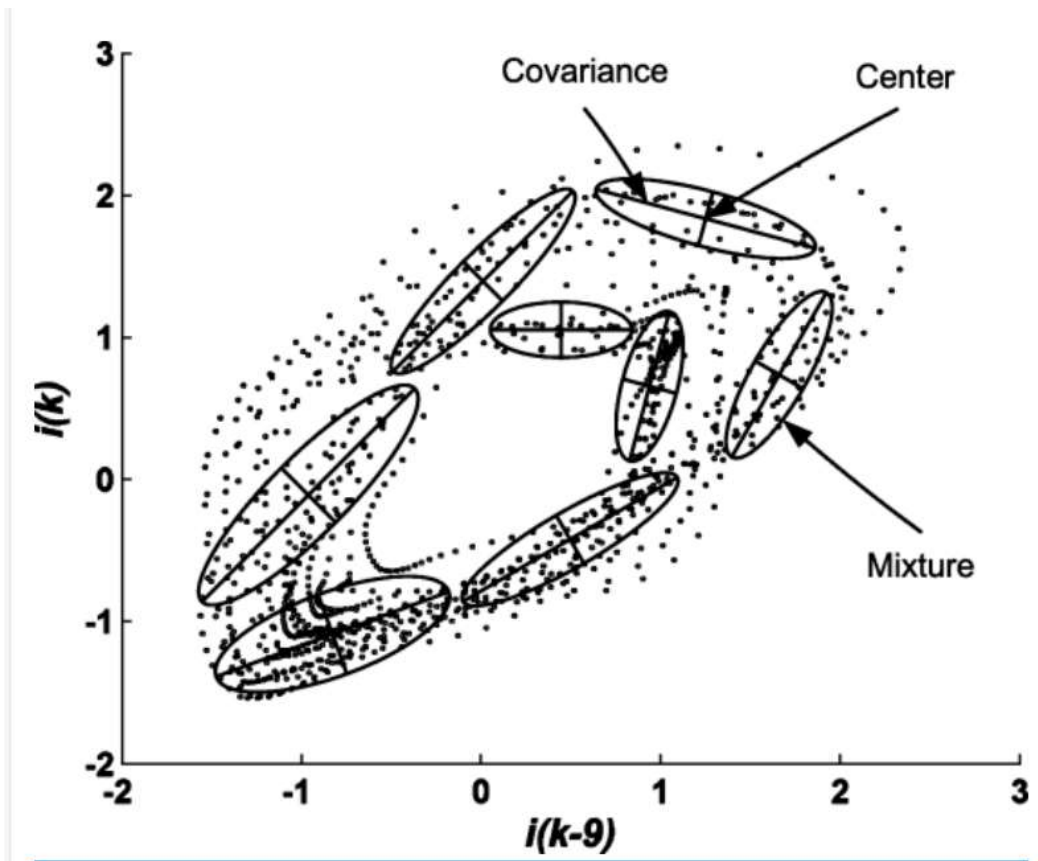
Рисунок 1.6 - Моделі Гауссової суміші трифазної змінного струму статора несправної з вісьмома сумішами, розмірністю, та запізнюванням у часі [9]

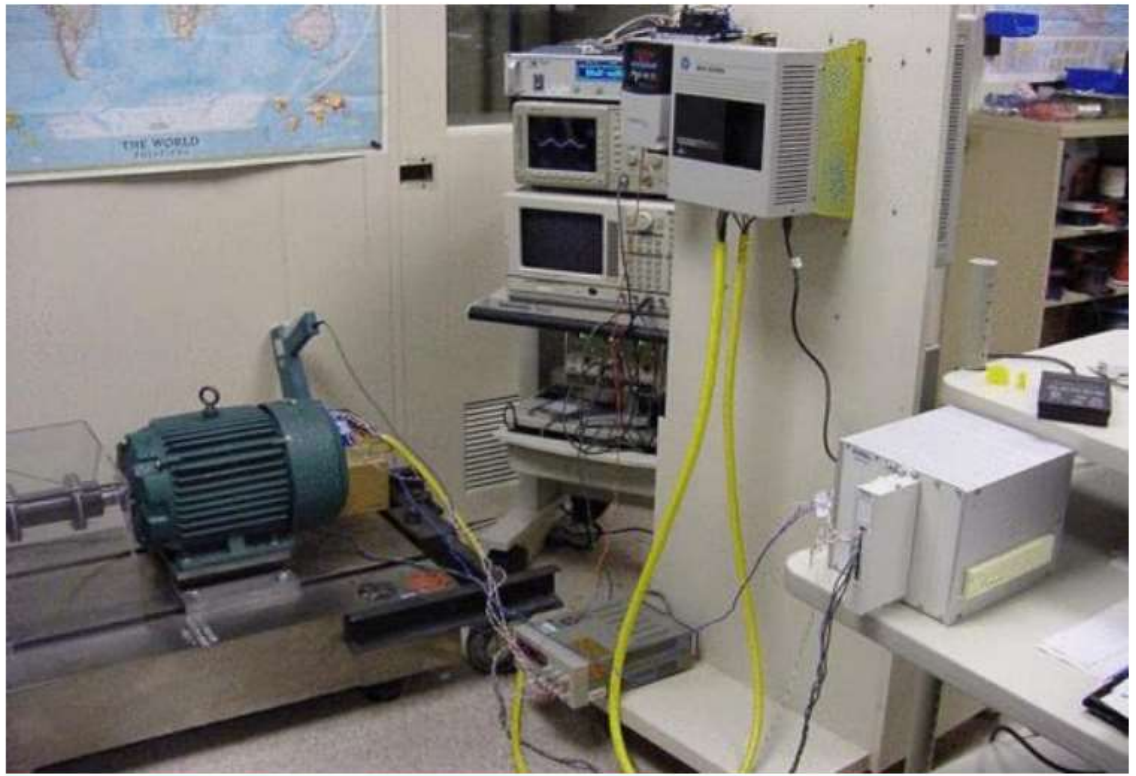
Рисунок 1.7 - Лабораторне випробування асинхронного двигуна потужністю 5 к.с. та збір даних [9]

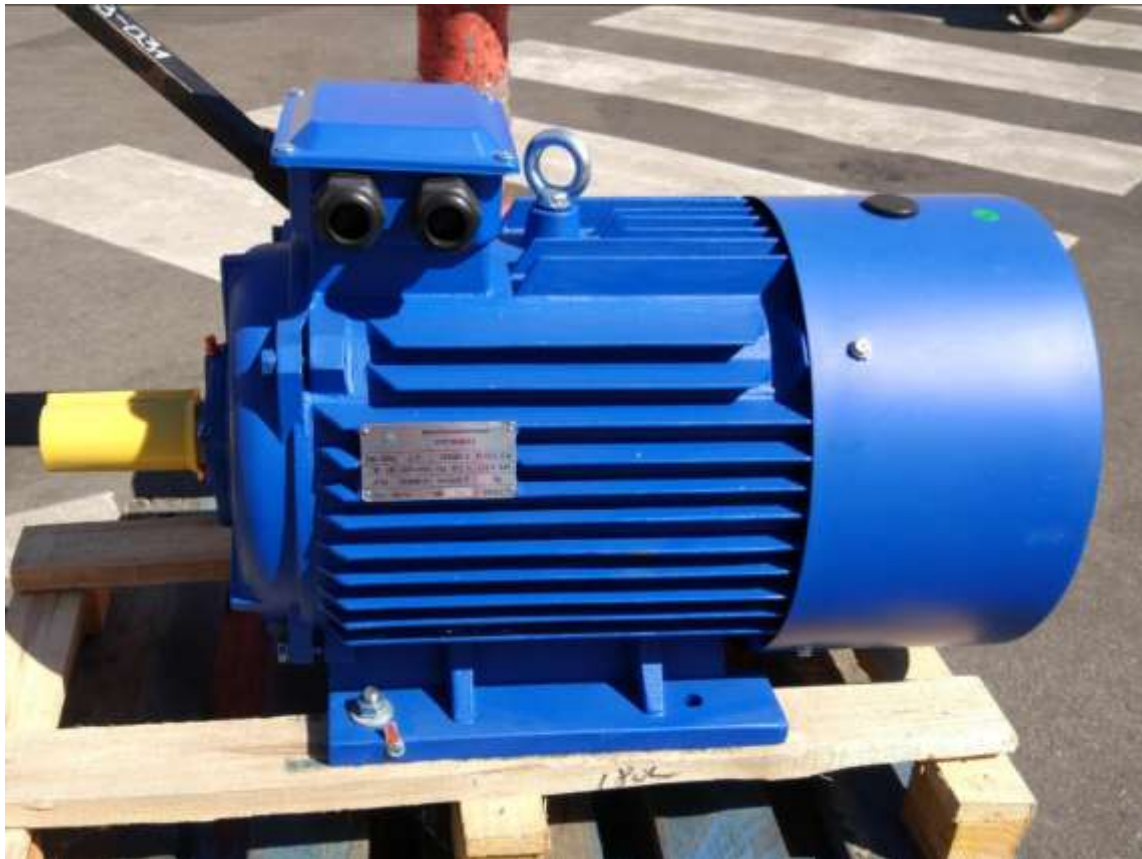
Рисунок 2.2 – Двигун 4А112М2У3 потужністю 7.5 кВт, із двома парами полюсів та кількістю пазів $z=22$ [12]

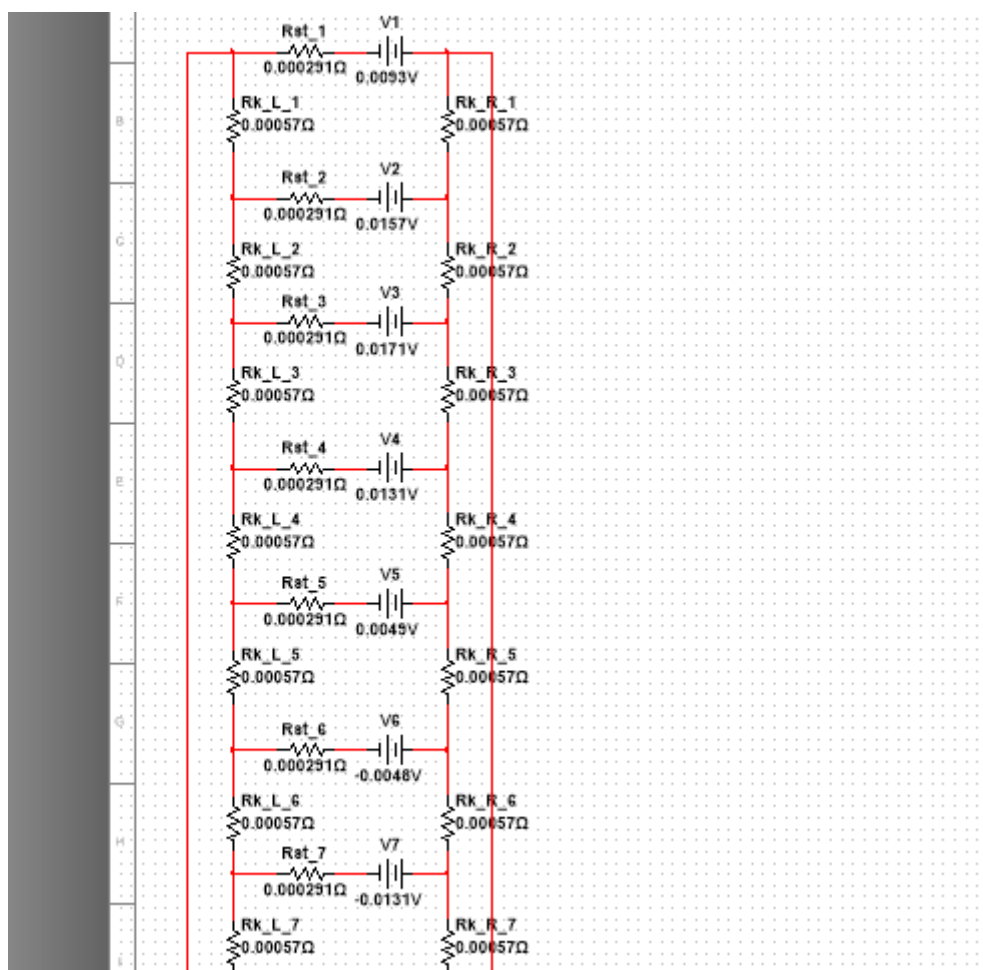
схему ротора АД. Що в подальшому, для побудови цілого двигуна, а саме повної кількості стержнів для певного типу двигуна має мати вигляд:

Рисунок 2.4 – Частина побудованої схеми двигуна 4A112M2У3.

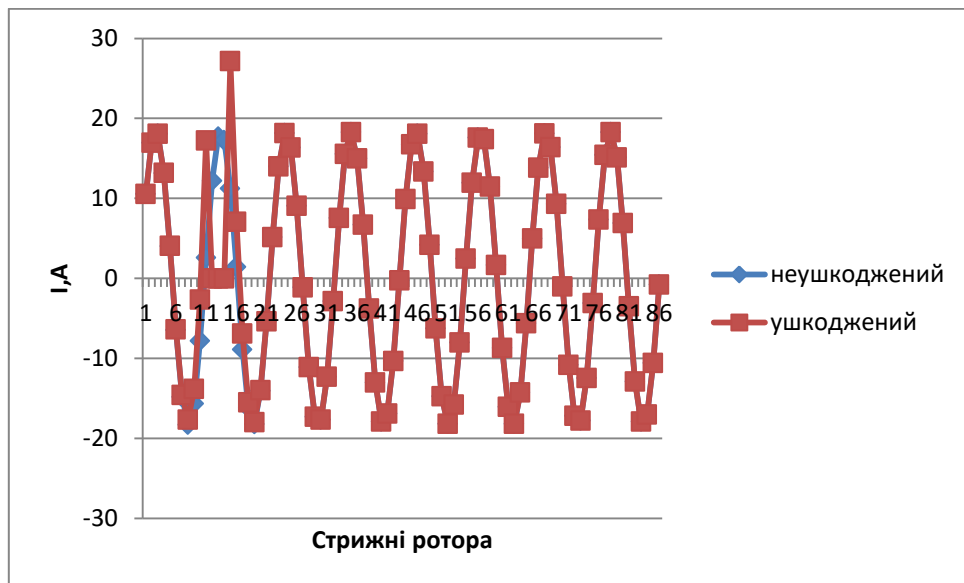
Двигуни ідуть у порядку зростання числа пар полюсів, а саме M2, M4, M6, M8.

Рисунок 3.6 - Графік розподілу струмів двигуна 4А355М2УЗ з синім – неушкодженими стрижнями ротора, та червоний – ушкоджені.

Рисунок 3.7 - Графік розподілу струмів двигуна 4А355М4УЗ з синім – неушкодженими стрижнями ротора, та червоний – ушкоджені.

Рисунок 3.8 - Графік розподілу струмів двигуна 4А355М6У3 з синім – неушкодженими стрижнями ротора, та червоний – ушкоджені.

Рисунок 3.9 - Графік розподілу струмів двигуна 4А355М8У3 з синім – неушкодженими стрижнями ротора, та червоний – ушкоджені.

Перше, що видно із графіків розподілів струмів до ушкодження і після із класу двигунів 355, те що із збільшенням числа пар полюсів збільшується кількість пікових значень синусоїди.

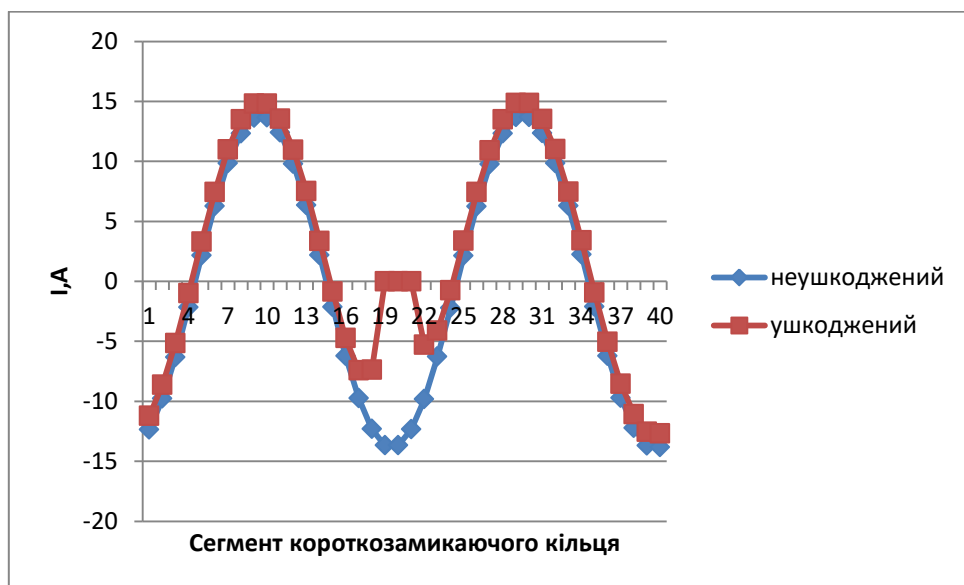
Також другий етап це дослідження обриву скк, а саме двох процесів що відбуваються в кільці з обривом та сусіднім кільцем.

Рисунок 3.12 – Графік розподілу струмів двигуна 4A112M2У3 у лівому СКК з синім – неушкодженими стрижнями ротора, та червоний – ушкоджені.

Рисунок 3.13 – Графік розподілу струмів двигуна 4A112M2У3 у правому СКК з синім – неушкодженими стрижнями ротора, та червоний – ушкоджені.

Рисунок 3.14 – Графік розподілу струмів двигуна 4A180M2У3 у лівому СКК з синім – неушкодженими стрижнями ротора, та червоний – ушкоджені.

Рисунок 3.15 – Графік розподілу струмів двигуна 4A180M2У3 у правому СКК з синім – неушкодженими стрижнями ротора, та червоний – ушкоджені.

Рисунок 3.16 – Графік розподілу струмів двигуна 4A250M2У3 у лівому СКК з синім – неушкодженими стрижнями ротора, та червоний – ушкоджені.

Рисунок 3.17 – Графік розподілу струмів двигуна 4A250M2У3 у правому СКК з синім – неушкодженими стрижнями ротора, та червоний – ушкоджені.

Рисунок 3.18 – Графік розподілу струмів двигуна 4A355M2У3 у лівому СКК з синім – неушкодженими стрижнями ротора, та червоний – ушкоджені.

Рисунок 3.19 – Графік розподілу струмів двигуна 4A355M2У3 у правому СКК з синім – неушкодженими стрижнями ротора, та червоний – ушкоджені.

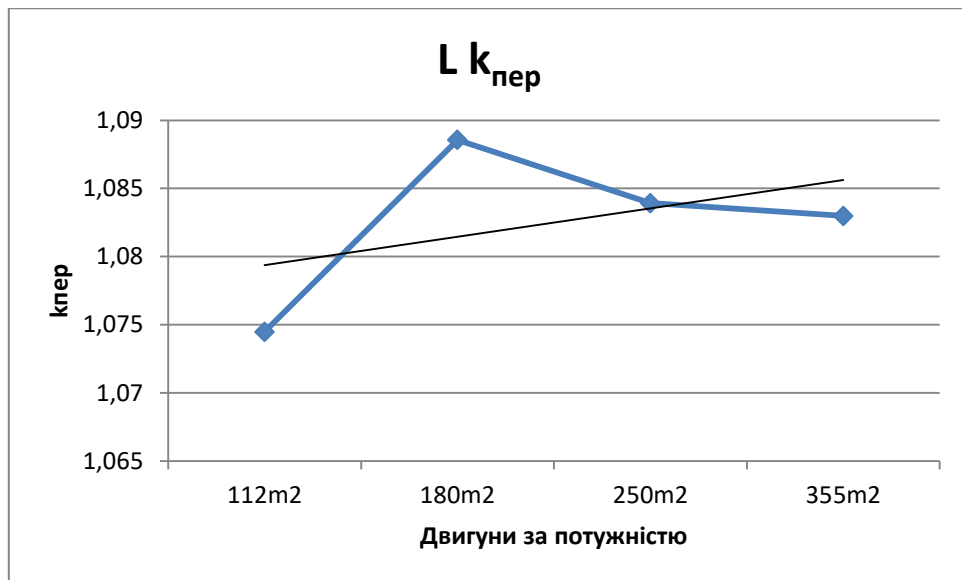
Рисунок 3.20 – Лінія тренда для графіку коефіцієнтів перенавантаження.
